MATERIAŁ DO ZAJĘĆ

DZIAŁ: Diagnostyka

TEMAT ZAJĘĆ : Diagnostyka nadwozia samochodu.

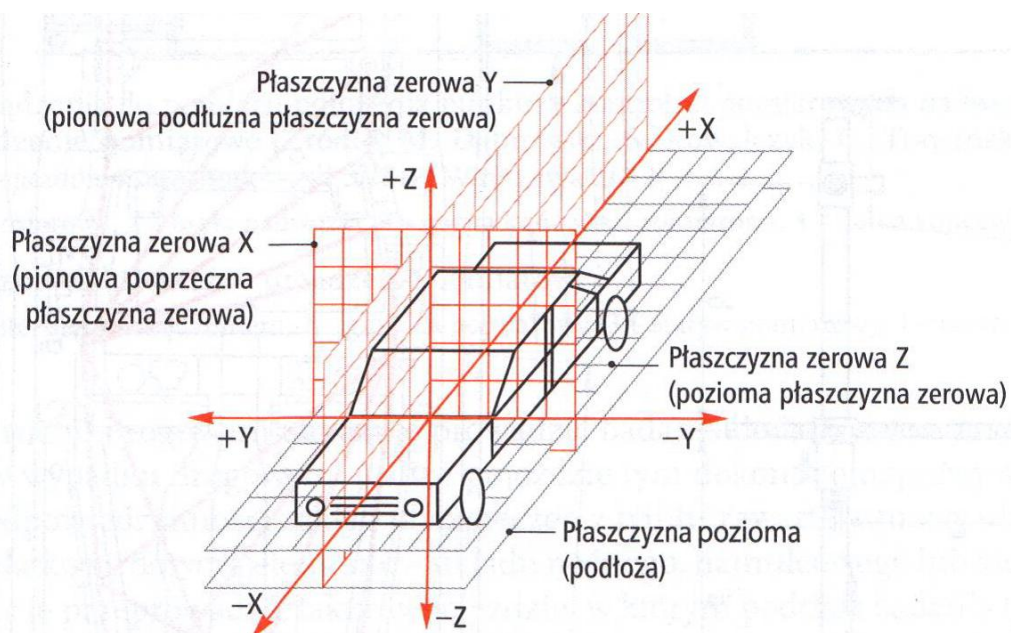
8.4. Płaszczyzny symetrii pojazdu określone w PN-91/S-02030
